3,000V 級變成器及柱上變壓器の衝擊電壓試驗 (前編)

試驗係、鈴木 誠

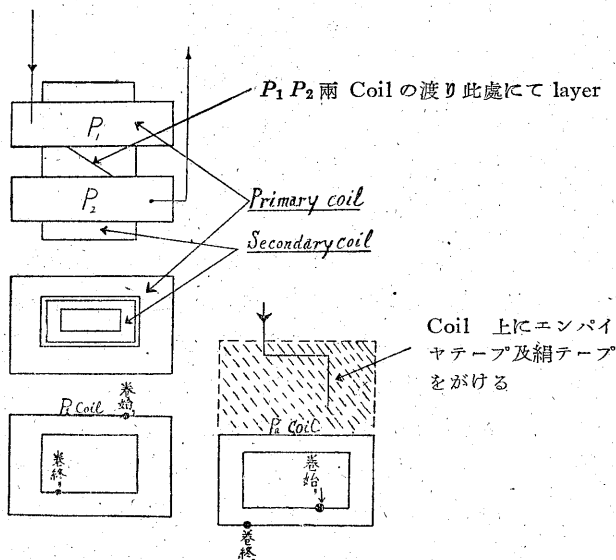
PT の場合 Chopped wave が不合格にて O.S.C 7, 8, 18, 等 から推定されるのであるが部分 layer に非ずして terminal 間がやられてゐる状態を示してゐる。従つて各器の場合より總合して同一個所、同一缺點が有るものと判定解體して見たが Coil が完全にワニスに含浸されてゐる爲に撓損されたと思はれる個所不明にて後日 Coil only にて含浸せざるものを持參 Chopped wave 30 KV を加壓外部より見たるに次圖の個所が弱點なること判明

$P_1 P_2$ の兩 Coil の渡り Lead wire に依り
 P_2 Coil の巻始めと巻終りが短絡

- ㊦ layer の數を變更 (one layer の巻數減)
- ㊧ One layer の Coil end と Insulation-end の distance を大きくし
- ㊨ Connecting lead wire は Coil 全體を巻いた綿テープの外に出した

以上の如く改良後再度試験施行 Full wave 45 KV Chopped wave 50 KV に完全に合格
Impulse test の後に 10,000 V 商用周波數に依る耐壓試験を行ひ何等異状はなかつた。
(OSC 26~29 参照)。
