高速実験炉「常陽」MARICO-2試料部の回収

Experimental Fast Reactor “Joyo” Retrieval for the Bent MARICO-2 Test Subassembly Using Remote Control Devices

本稿では、回収装置の設計および製作、並びに現地回収作業の概要を紹介する。

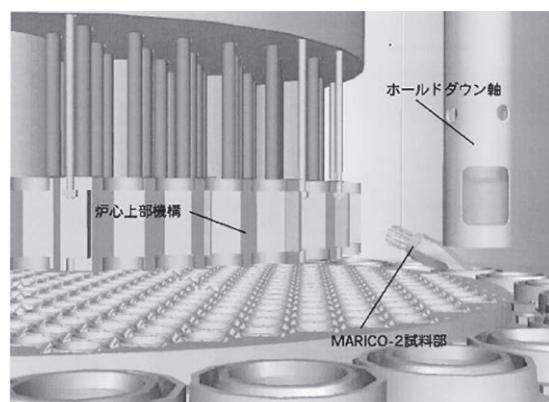
高速実験炉「常陽」では、2007年に原子炉容器内に装荷された計測線付き照射装置（以下、MARICO-2）の試料部の切離しが不能となるなどにより、原子炉容器内において試料部の上端が折れ曲がった状態で留まってしまう事象が発生した（図1）。試料部は、他社が設計、製作したものであるが、富士電機は試料部回収に係る設計検討の段階から回収作業まで一貫して受注し、事業者の日本原子力研究開発機構（以下、JAEA）と協力して作業にあたった。

図1 原子炉容器内の試料部

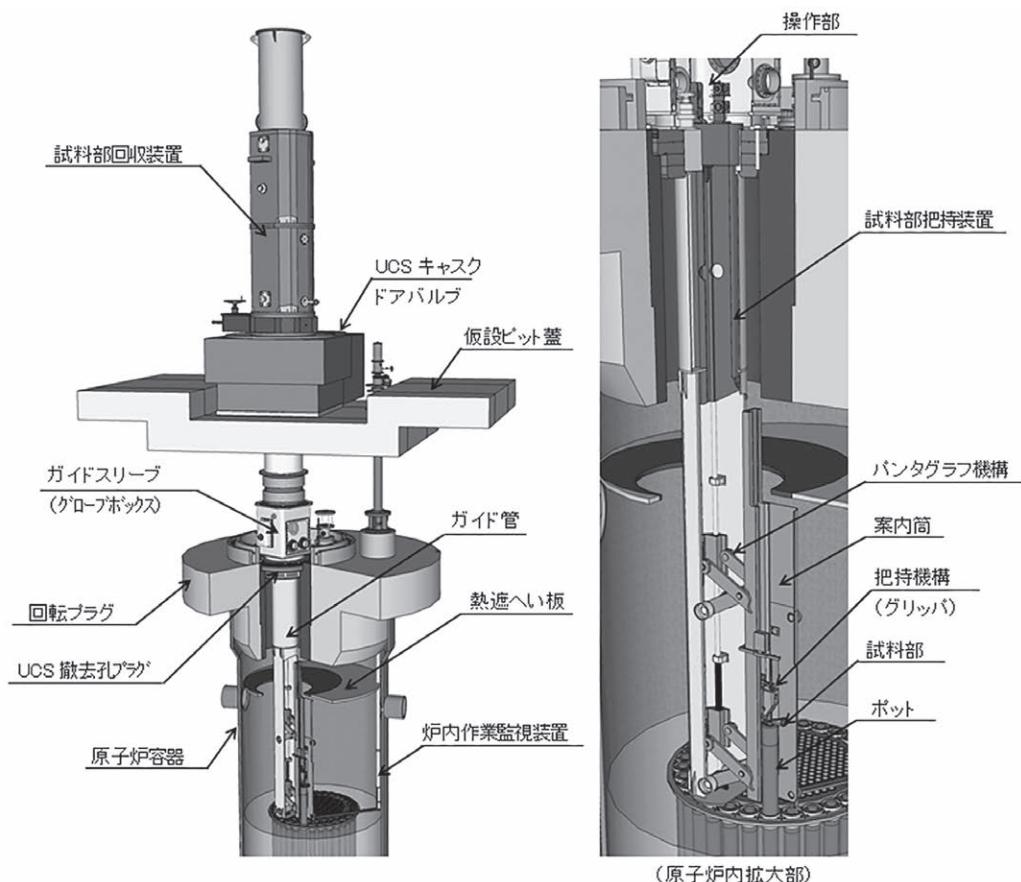
回収装置は、上記3.1のポイントを踏まえ、役割・機能を適切に分担した複数の装置から構成された。回収装置の一例として、原子炉建家内における全体構成を図2に示す。

(1) 試料部把持装置+ガイド管（図2拡大部）

本装置は、UCS撤去孔から炉内に挿入し、試料

部が収納されているポットの把持、吊り上げを行うものである。ポットのハンドリングは、折れ曲がった試料部が邪魔をして一部分しかつかむ箇所がないこと、把持部にフレキシビリティを持たせることから、1本爪方式とした。これは、初めての方式であったことから、実規模の要素試験を実施して、性能を検証した。

図2 回収装置の全体構成

(2) 試料部回収装置

本装置は、回収した試料部入りポットを試料部把持装置とともに吊り上げ、胴体内部に収容するキャスク状の密閉容器であり、仮設ピット蓋上に設置される。胴体は、炭素鋼で330mmの遮へい厚さを有し、内部には収容後に固化したポット内ナトリウムを溶融するためのヒータを設けている。

(3) UCS撤去孔プラグ、ガイドスリーブなど

本装置は、原子炉容器との遮へいとカバーガスバウンダリを維持しつつ、炉内へのアクセスルートを形成するものであり、試料部把持装置+ガイド管は、UCS撤去孔プラグ部に挿入して吊り下げられる。その状態で、把持機構やパンタグラフ機構の操作部は回転プラグ上のガイドスリーブ内に位置する。ガイドスリーブは、グローブボックス構造となっており、グローブを介して操作部（操作ハンドルなど）の操作を行う。

(4) 炉内作業監視装置（ファイバスcope）

本装置は、回転プラグ上の別の貫通孔から挿入し、炉内における試料部把持装置+ガイド管による回収作業（ポットつかみなど）を監視するものである。ファイバスcopeは、JAEAが耐放射線性向上を目的に開発したものを使用している。

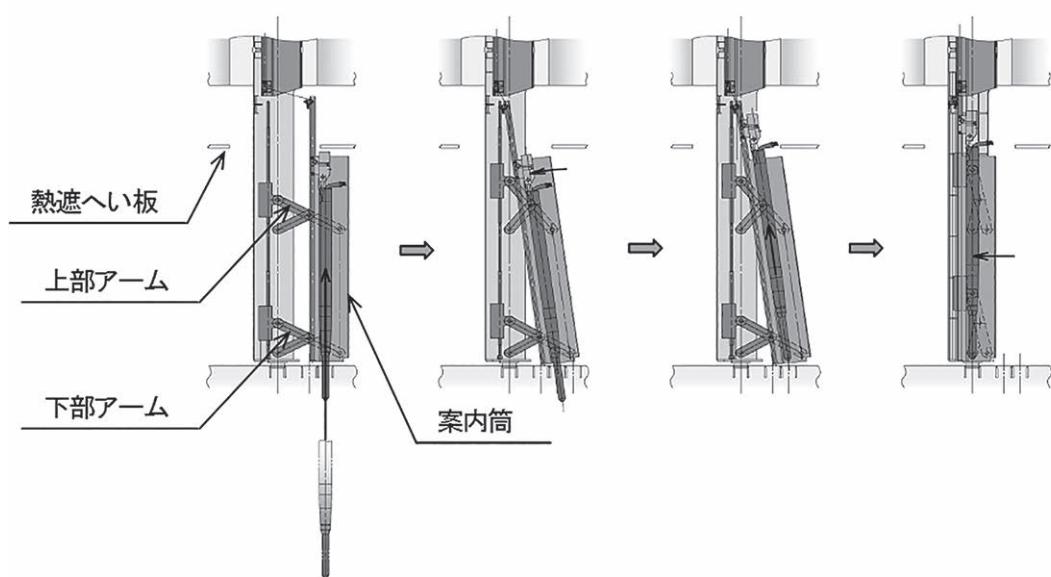
UCS撤去孔と試料部の中心軸ズレに対しては、把持機構が昇降する案内筒をパンタグラフ機構により約600mm横へスライドする方式を採用した。また、UCS撤去孔以外の範囲には熱遮へい板があり、ポットを真っ直ぐ上に吊り上げられない。そこで、図3に示すとおりパンタグラフ機構の上下アームの閉動作をずらして案内筒を一時的に傾斜させる方法を考案し、試料部入りポットが干渉することなく熱遮へい板との空間をすり抜ける動線を確保した。

図3 ポットの吊り上げ手順

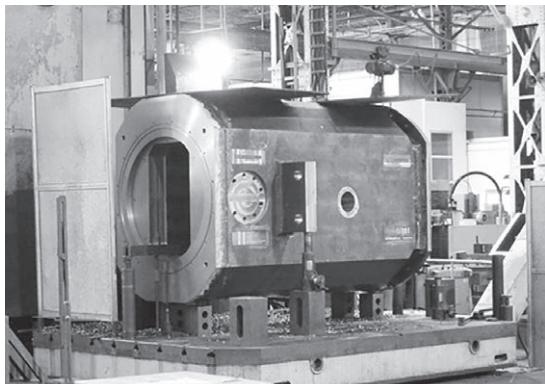
写真1 試料部回収装置の遮へい体（加工中）

回収装置は、富士電機川崎工場において、2013年3月までに主要な材料を調達し、同4月から本格的な製作（製缶、機械加工、組立など）を開始

した（写真1～4）。

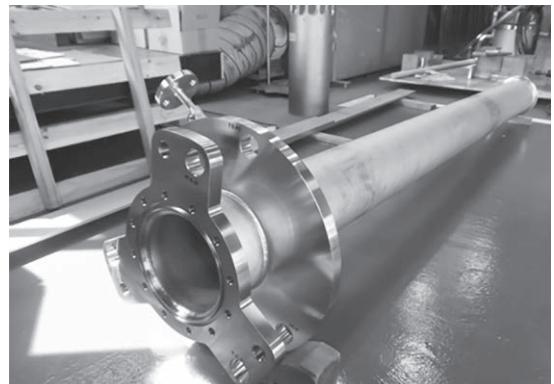
写真4 炉内作業監視装置の収納管（組立中）

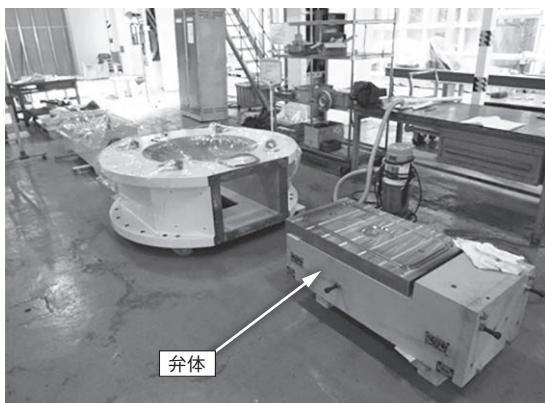
写真2 試料部回収装置のドアバルブ（組立中）

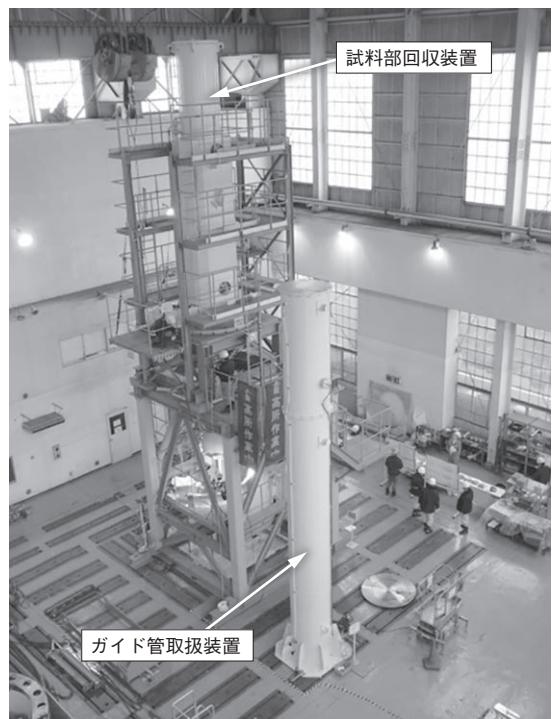
写真5 試験状況全体（原子炉上部・内部の模擬）

2014年1月末までに全装置の製作を完了し、同1月末から3月中旬にかけて実機模擬試験を実施した。実機模擬試験では、原子炉の下部から装置上端までの全高約24mを架台やピットで模擬した。装置単体の調整、試験はもちろん、現地回収作業の通常手順、異常時の対応に係る操作試験を行い、設計どおり装置が性能を発揮することを確認した（写真5～8）。

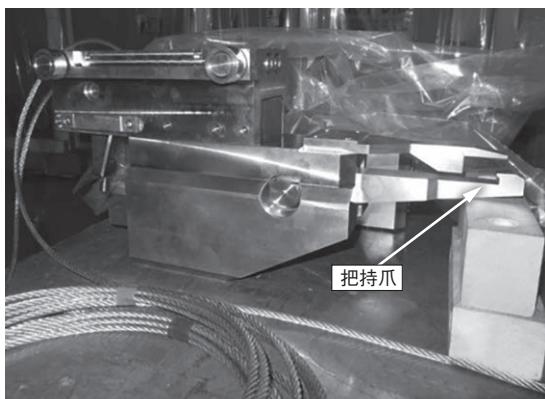
写真3 試料部把持装置の把持機構（組立中）

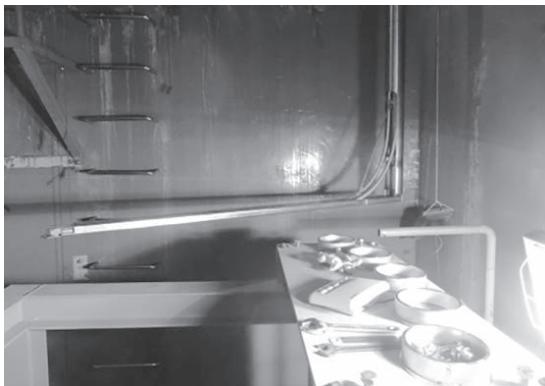
写真6 炉内作業監視装置の屈折アーム（試験中）

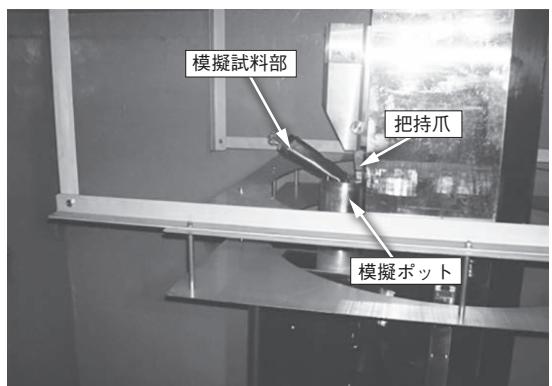
写真8 ポットつかみ試験

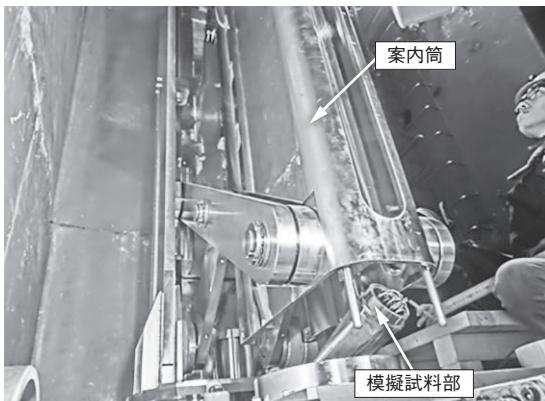
写真7 ガイド管のパンタグラフ機構（試験中）

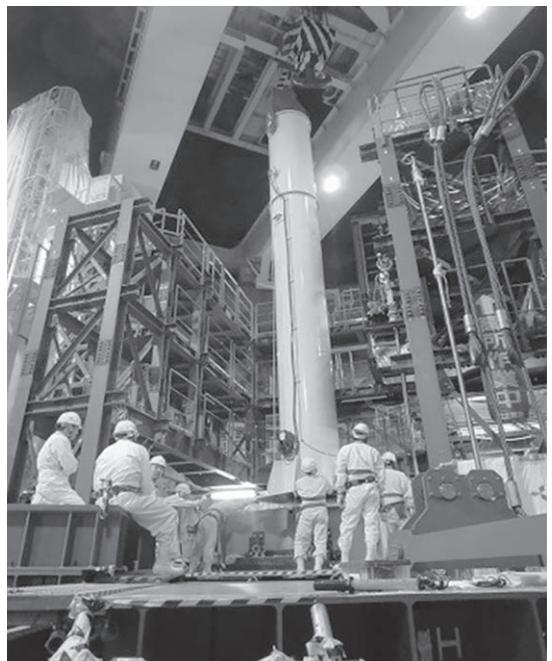
写真9 ガイド管取扱装置の炉上部設置

（試料部把持装置などを収容した状態）

初期の炉内試験において炉内作業監視装置のファイバースコープに画像不調が発生し、この補修のために当初の工程に対して約2ヶ月の遅れが生じたが、それ以外の作業は総じて計画どおり進めることができた(写真9～11)。試料部の炉内からの回収は同年9月26日に成功し、その後の搬出作業などを経て、10月末には「新UCS装荷」作業側に炉上部の現場を引き渡すことができた。

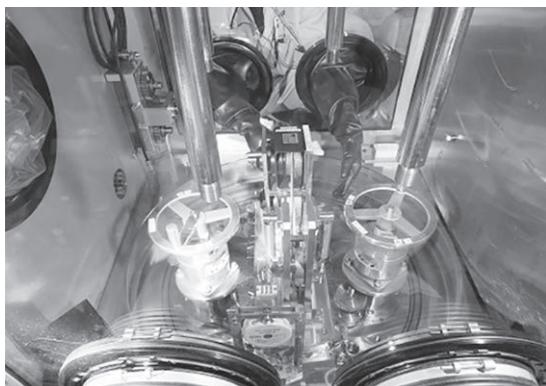
写真 10 試料部把持装置などの操作部 (ガイドスリーブ内)
(試料部把持装置などの炉内挿入状態)

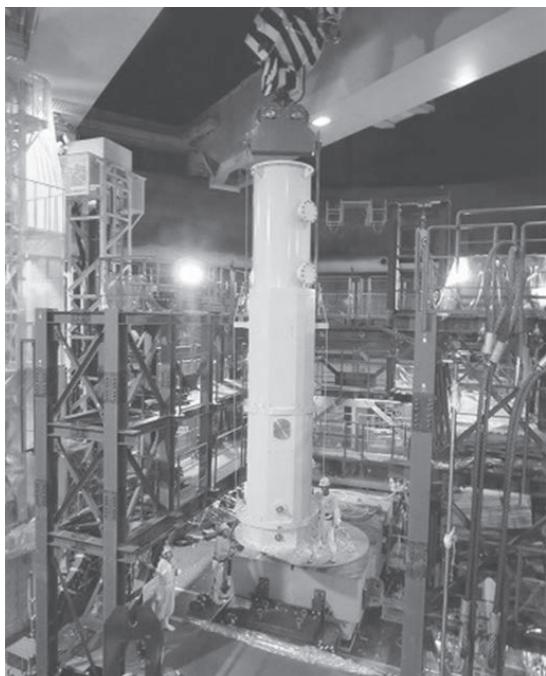
写真 11 試料部回収装置の移動
(試料部などを収容した状態)
